GEMEINDE
ST.-MICHAELS-HEIM

Geschichten rund um den Glauer Hof: Die Dachdeckung – eine Spurensuche

25. Januar 2022 von Siegfried Sonntag

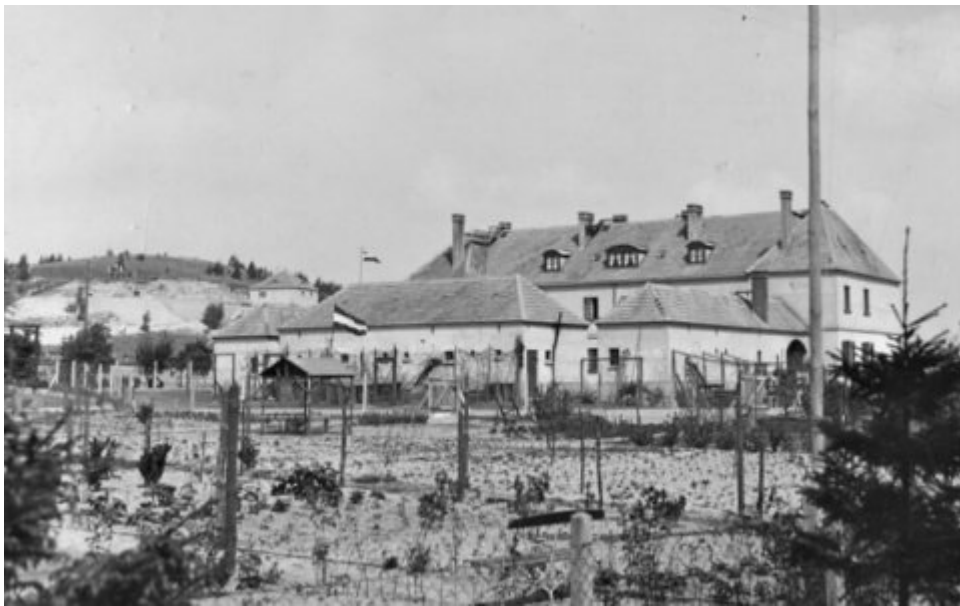
Verwittert und farblos sehen sie aus, die Dachsteine auf dem Glauer Hof. Immerhin haben diese Ziegel schon 100 Jahre das Haus vor Regen und Schnee geschützt. Was sind es nun für Dachsteine? In einem Bericht in der Tonindustrie-Zeitung aus dem Jahr 1902 wird in einem Artikel unter der Überschrift „Bei den schlesischen Zieglern und Töpfern“ Näheres berichtet.

In Kodersdorf (Oberlausitz) wurden auch Muldenfalzziegel, wie sie auf dem Dach des Glauer Hofs liegen, gefertigt. Über die gute Bahnanbindung wurden diese Baustoffe auch in einem größeren Radius verschickt.

Aus Gründen des Denkmalschutzes muss die bestehende Dachdeckung des Glauer Hofs erhalten bleiben. Das Abdecken der Dachflächen muss sehr sorgfältig erfolgen, damit möglichst viele Dachsteine später wieder verwendet werden können. Erfahrungsgemäß entsteht jedoch eine gewisse Bruchquote. Sie muss durch Dachsteine gleicher Art ersetzt werden. Zudem sollen die an das Hauptgebäude angrenzenden beiden Seitenflügel – einer davon muss erst neu gebaut werden – ebenfalls mit den Kodersdorfer Dachsteinen gedeckt werden. Übrigens: Die Dachsteine tragen auf ihrer Unterseite die Prägung des Herstellers „Kodersdorfer“.
